Transformaciones en el acceso al agua en una comunidad en vías de «metropolización»

Transformations in water access within a community undergoing «metropolitanization»

Valerie Hernández Campos¹ y Diego Padilla Vassaux²

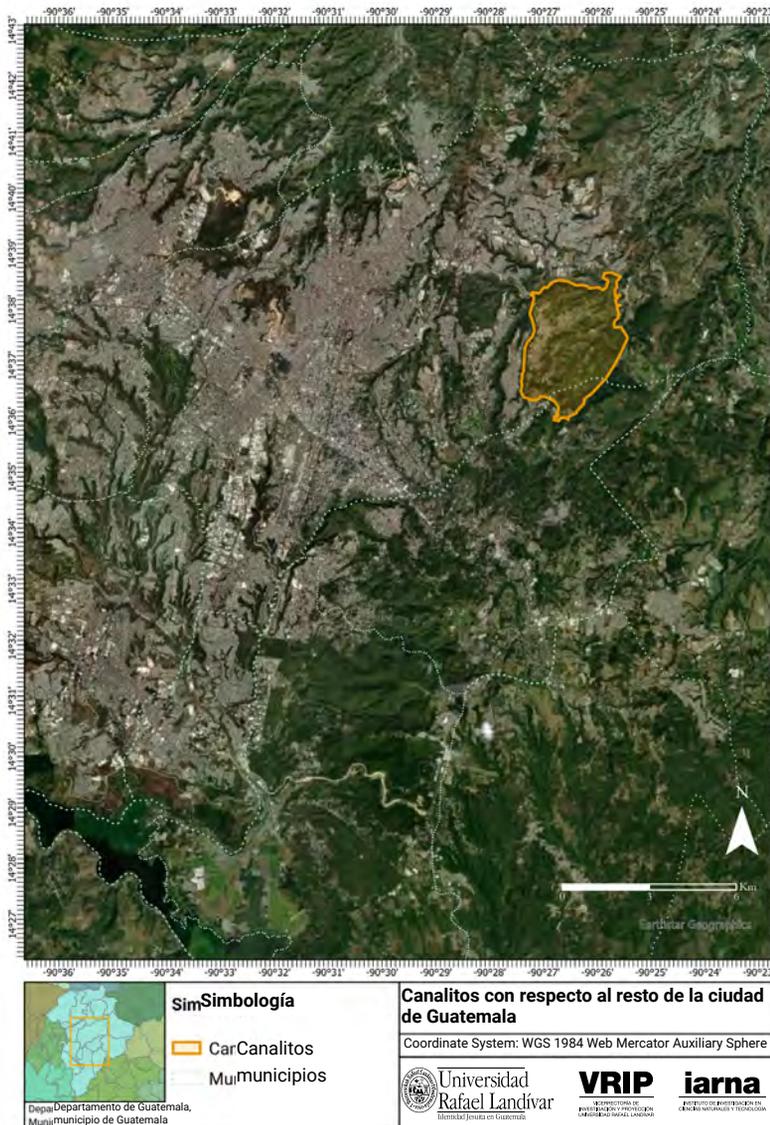
Figura 1

Ubicación de Canalitos con respecto al resto de la ciudad de Guatemala

Nota. Imagen satelital de la mancha urbana de la conurbación de la ciudad de Guatemala. Fuente: elaboración propia con base en el Archivo General de Centroamérica (1901).

Canalitos se encuentra en el límite del desarrollo de la mancha urbana capitalina, como se observa en la figura 1. Cuenta con dos

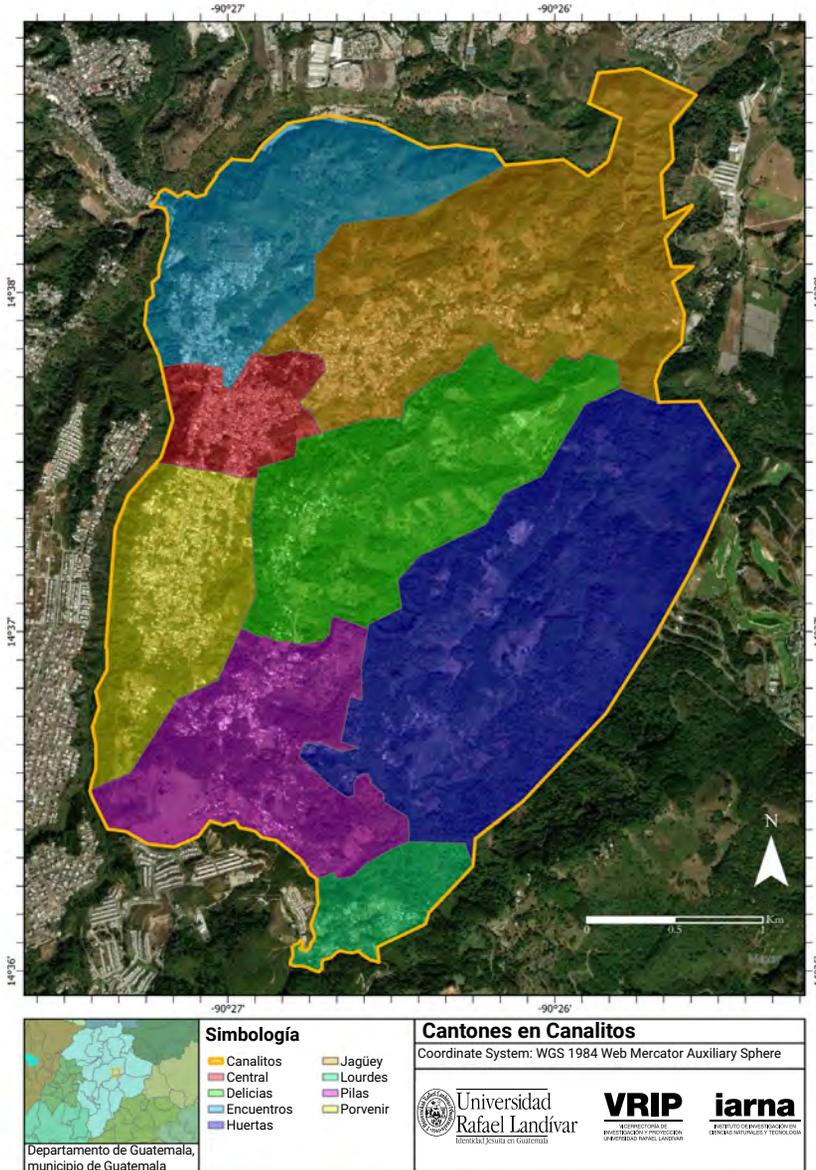
Figura 2
Cantones de Canalitos

Fuente: elaboración propia con base en entrevistas a líderes comunitarios y Archivo General de Centroamérica (1901).

Canalitos está subdividido internamente por ocho cantones (figura 2) clasificados comunitariamente en «parte baja» y «parte alta». La primera está conformada por: Porvenir, Central, Encuentros y Jagüey; mientras que la segunda está compuesta por: Lourdes, Huertas, Pilas y Delicias. Esta distinción interna tiene un corolario social; la «parte baja» es significativamente más urbanizada y cuenta, en general, con un mejor acceso a los servicios urbanos. En contraste, la «parte alta» alberga varios de los sectores más pobres y, aunque no es exclusiva de esta área, también es donde los problemas de acceso al agua son más pronunciados.

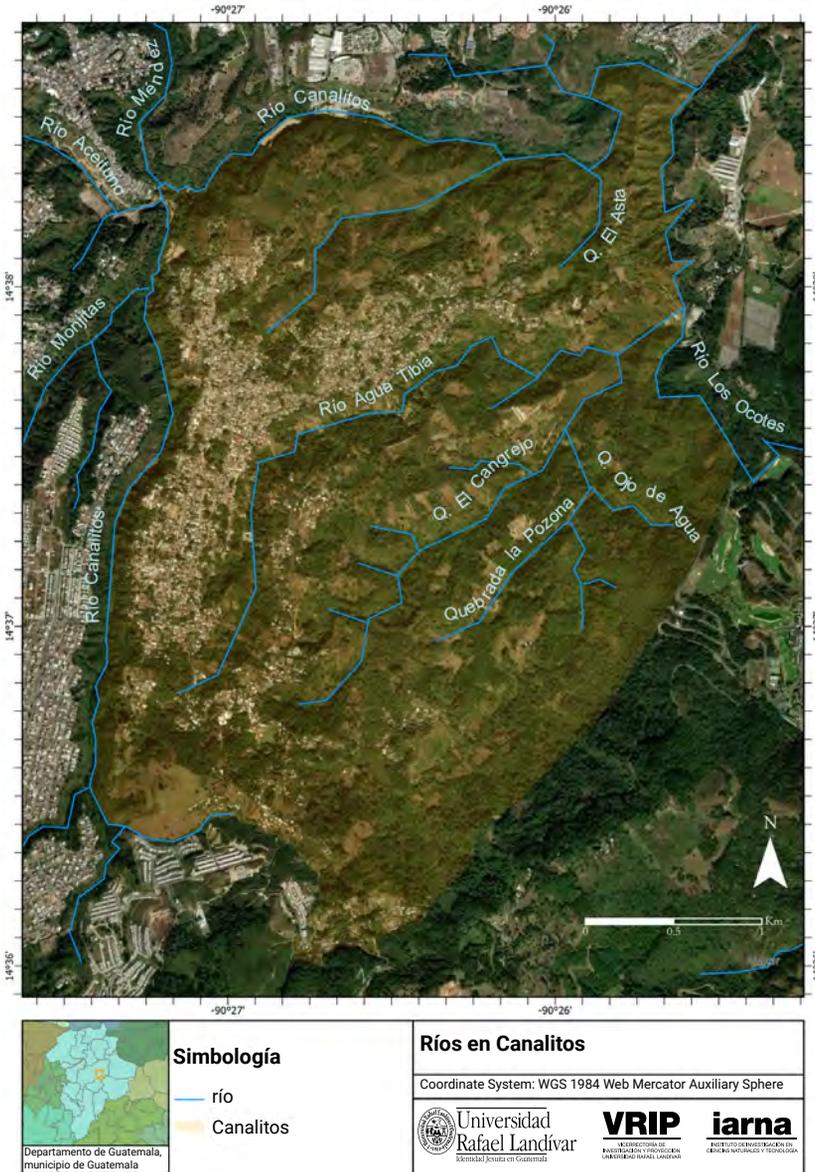
Figura 3

Ríos que atraviesan Canalitos

La figura 3 muestra los ríos que atraviesan la comunidad, los cuales actúan como fronteras naturales, tanto respecto a las zonas colindantes como internamente entre los ocho cantones que la componen. Al norte y oeste, el río Canalitos separa a la comunidad de las zonas 16 y 17 de la capital, fluyendo de norte a sur. Al oeste, el río Los Ocotes sirve de frontera con la zona 25, otra área rurubana con escaso desarrollo de infraestructura y características muy parecidas a las de Canalitos.

El río Agua Tibia, por su parte, divide internamente a Canalitos en los cantones de la «parte baja» y la «parte alta». En su momento, era una de las principales fuentes de agua para la comunidad, pero se secó tras la decisión de entubarla para distribuir la a los cantones más poblados (Central, El

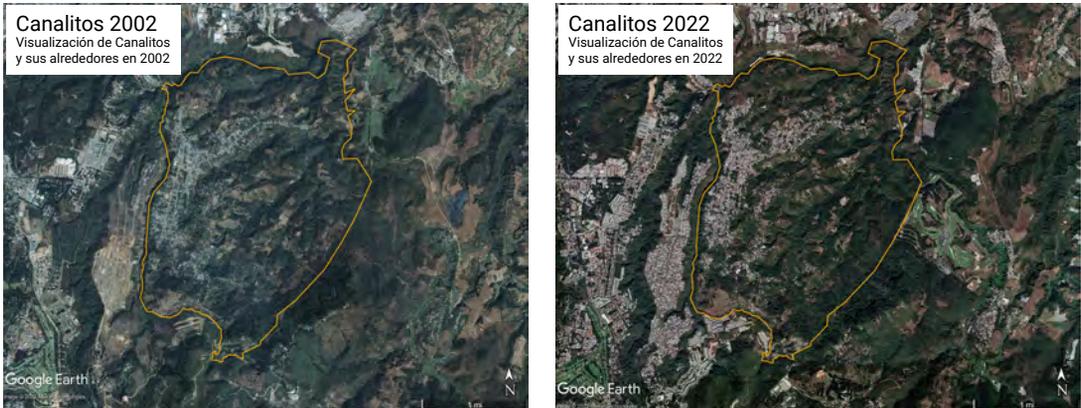
Figura 4

Vista satelital de Canalitos en 2002 y 2022

La figura 4, que compara una fotografía satelital de 2002 con otra de 2022, muestra el crecimiento acelerado de la mancha urbana en solo veinte años e ilustra nuevas presiones sobre los recursos disponibles. En 2002, la construcción de los proyectos

residenciales más grandes, visibles en la parte inferior izquierda del mapa, apenas estaba comenzando, y el área urbanizada de Canalitos no resalta en la imagen, en contraste con la vegetación que parece dominar el territorio.

En 2022 se observa una importante reducción de la cobertura vegetal. Por otra parte, lo que antes era un terreno baldío al suroeste de Canalitos se ha transformado en un complejo residencial de tamaño comparable al espacio urbano de la zona 24 de la ciudad. Asimismo, se aprecia el proceso de absorción de la comunidad por la mancha urbana. Este fenómeno puede explicarse por el auge poblacional en la zona, que vio un incremento de 14 800 habitantes censados en 2002 a 35 000 estimados en 2022 (Procuraduría de los Derechos Humanos, 2022).

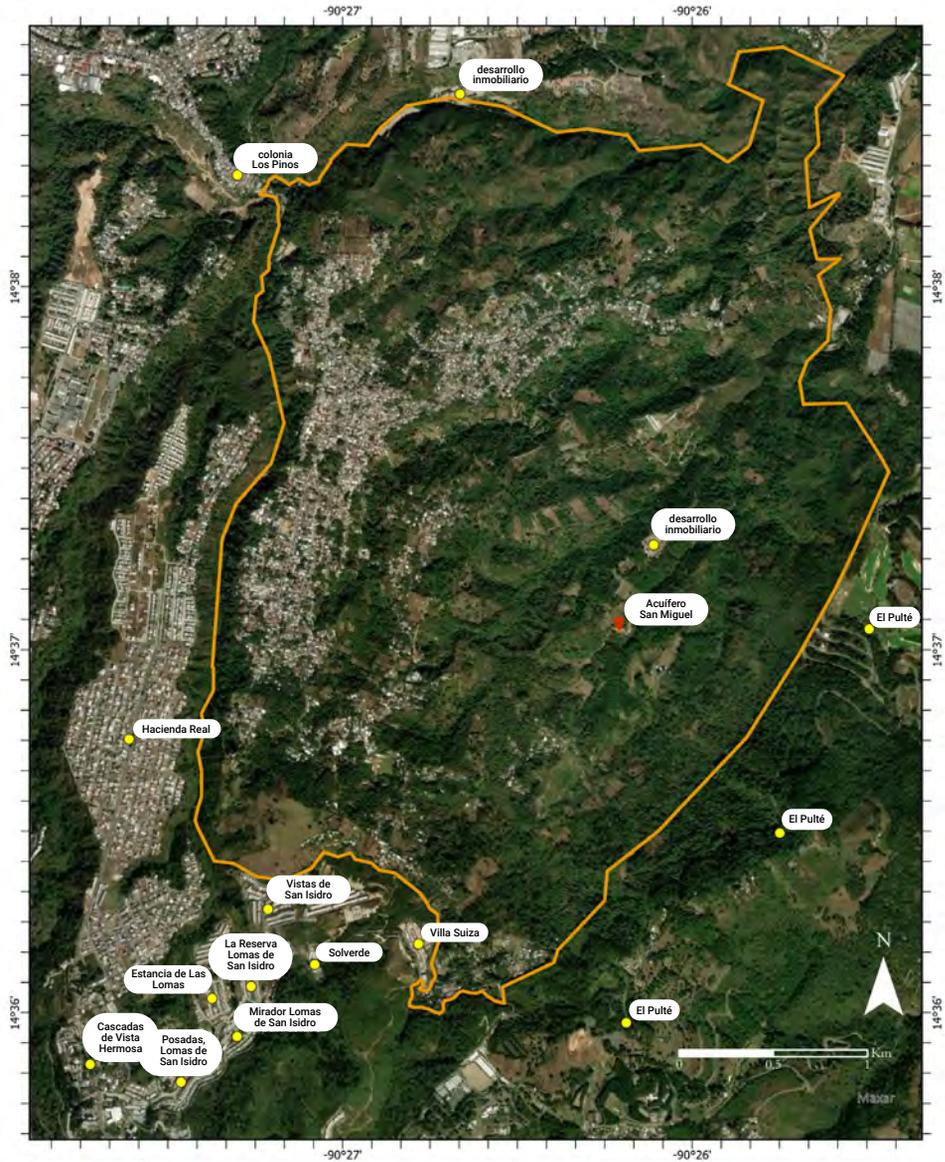
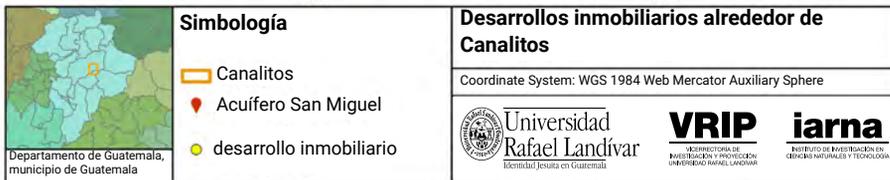
Figura 5
Desarrollos inmobiliarios alrededor de Canalitos

Fuente: elaboración propia con base en visitas de campo y Google Maps (s. f.).

En la figura 5 se pueden observar los 9 grandes proyectos inmobiliarios residenciales que operaban en la región para 2022, los cuales tienen un impacto directo en la

disponibilidad del agua domiciliar. Esto se debe a que el río Canalitos se ha convertido en el desagüe de las aguas residuales de la zona 16. Asimismo, otra fuente de recursos hídricos para la comunidad, la tubería del Teocinte, también está contaminada por los desagües de los municipios de Santa Catarina y San José Pinula.

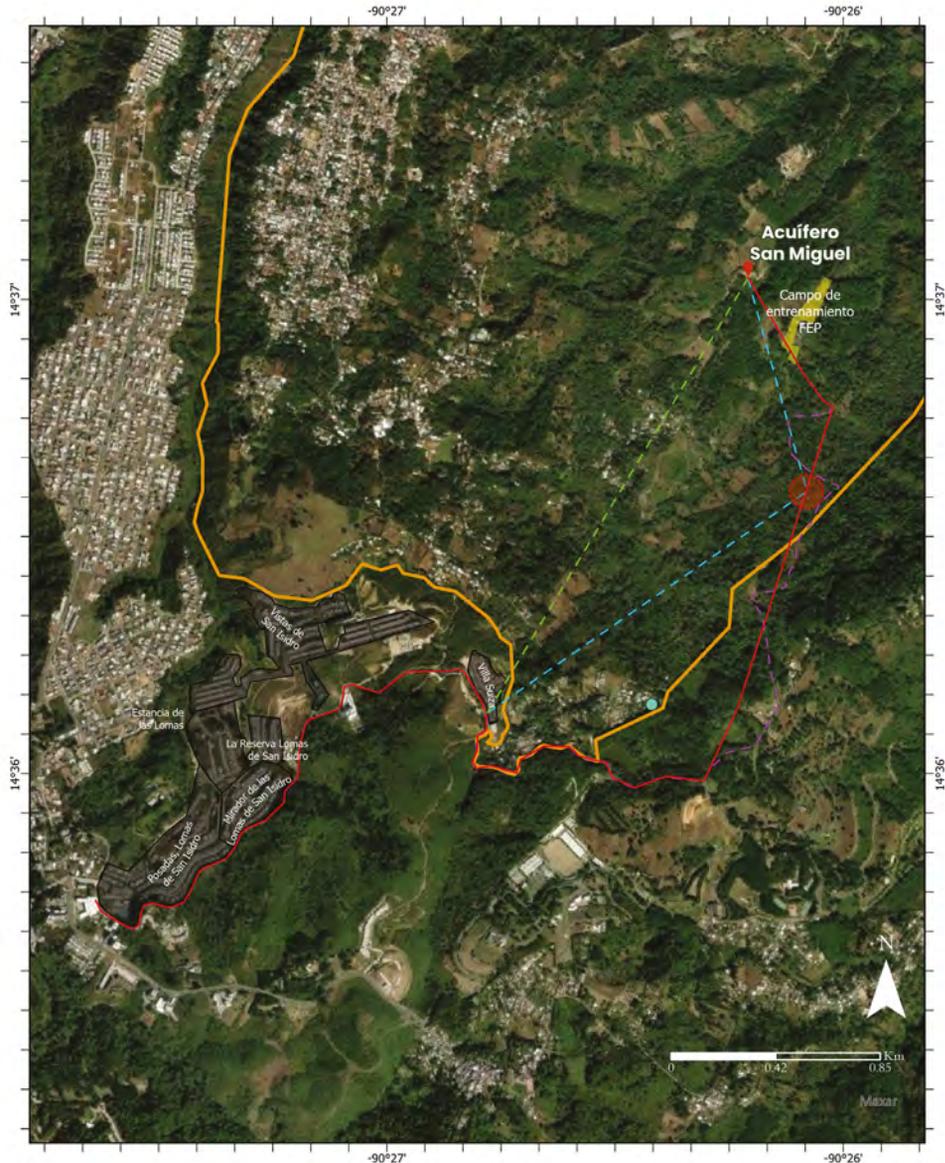
Figura 6
Tramo Acuífero San Miguel

Fuente: elaboración propia con base en entrevista a líderes comunitarios y Procuraduría de los Derechos Humanos (2022).

En la figura 6 se traza la trayectoria de la tubería que conduce el recurso hídrico de Canalitos desde el pozo privado «Acuífero San Miguel» hasta la red de distribución de agua potable de los residenciales en la zona 16. En rojo se trazó la trayectoria «real» de dicha tubería, es decir, la dirección que sigue de acuerdo con los ajustes que se realizaron para su construcción. Esta tubería no sigue una distancia más corta desde el cantón Las Huertas hasta la zona 16 (simbolizada por las líneas verde o azul), ya que los vecinos de Las Huertas y Las Pilas, al enterarse del proyecto, no cedieron el paso por la comunidad. Ante esta situación, propietarios decidieron atravesar predios privados, pasando por un campo de entrenamiento de la Policía Nacional Civil, hasta llegar al bosque de El Pulté. Desde ahí se extendió la tubería hasta un repositorio de agua en la cima del cerro. A partir de ese punto, se construyó una tubería que transporta por gravedad el recurso hídrico extraído del pozo al cantón Lourdes y posteriormente a la zona 16.

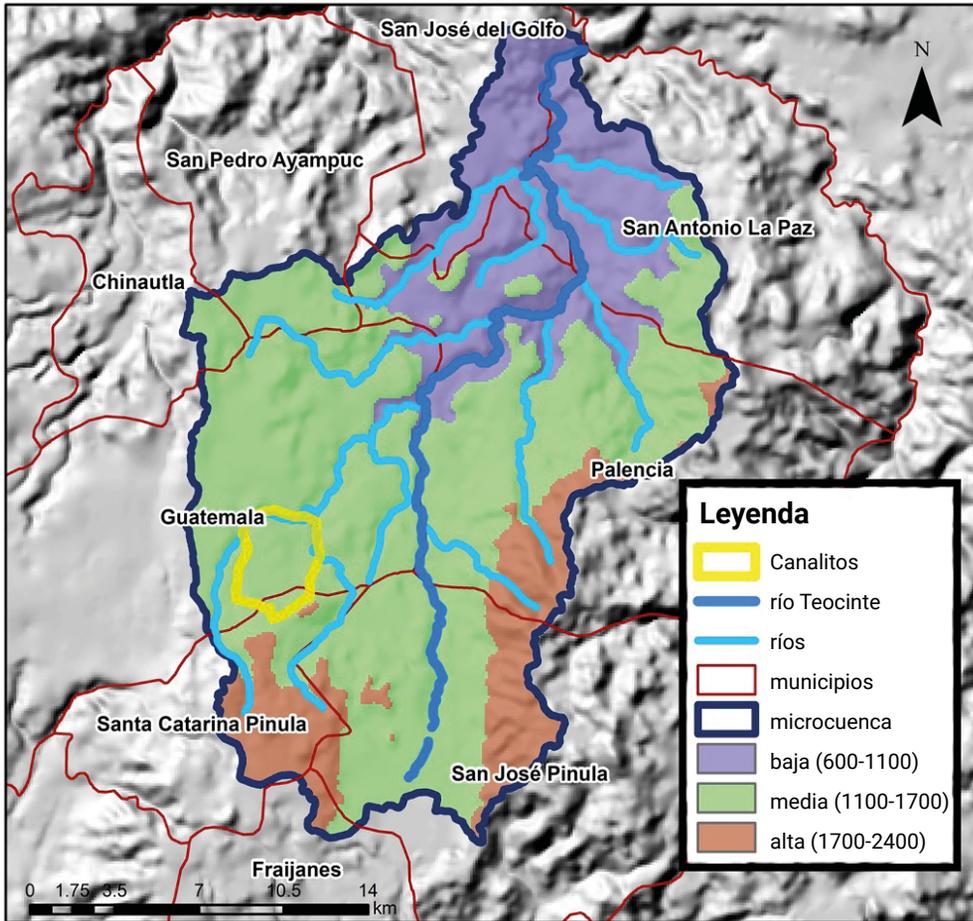
Figura 7
Cuenca Teocinte

Fuente: Herrera (2021).

La figura 7 muestra que Canalitos se encuentra en medio de dos ríos que alimentan la microcuenca hidrográfica Los Ocotes, los cuales se unen con el Teocinte y se incorporan al río Plátanos. Posteriormente, estos ríos se reúnen en la cuenca Villalobos, que a su vez contribuye a la cuenca mayor del río Motagua. Este mapa ilustra que, al estar ubicado el territorio en la parte media de la microcuenca, las acciones que se toman dentro de él repercuten en el resto del sistema hídrico. La comunidad podría convertirse en una importante zona de recarga, ya que gran parte de su área aún cuenta con cobertura vegetal.

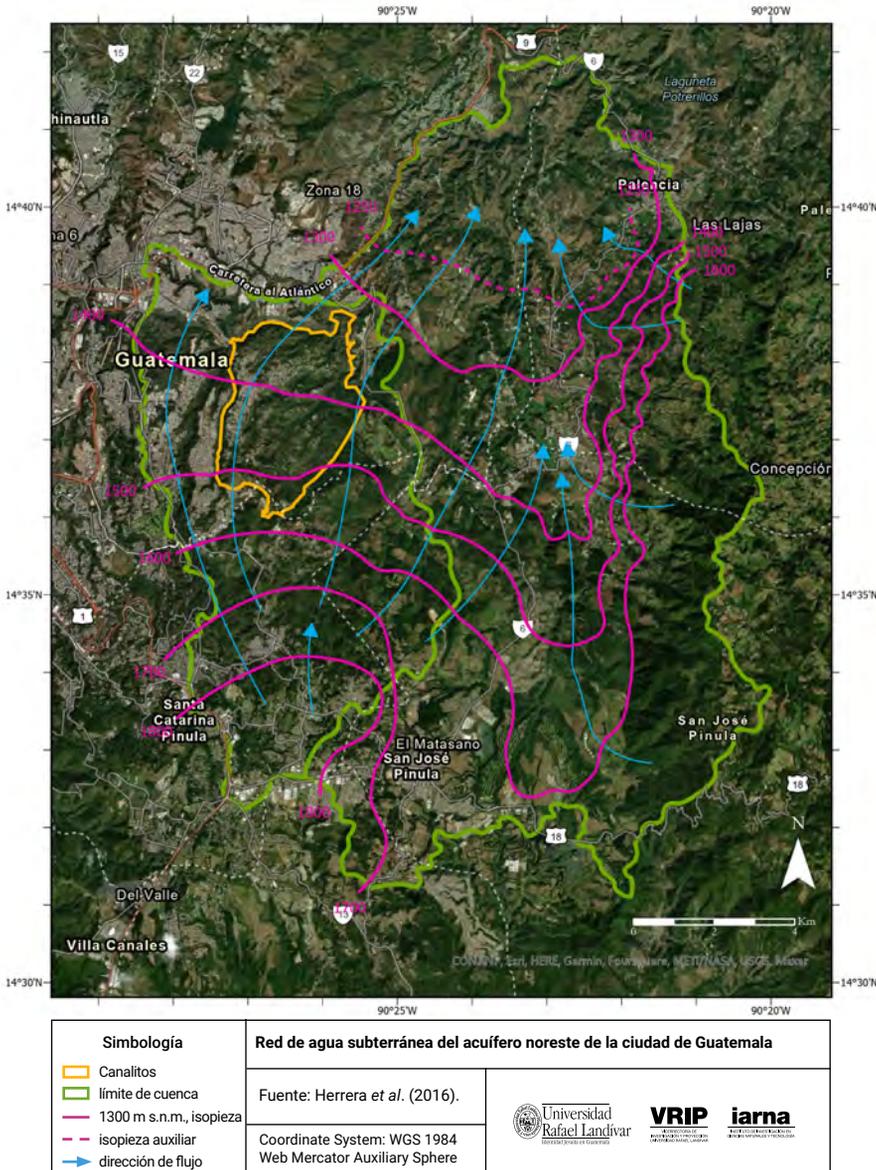
Figura 8

Acuífero noreste de la ciudad de Guatemala

Según Herrera *et al.* (2016), el territorio de Canalitos forma parte del acuífero noreste de la ciudad de Guatemala, el cual corresponde a la cuenca hidrográfica de los ríos Los Ocotes y Teocinte. Las partes medias y bajas del acuífero son moderadamente productoras. Se supone que el acuífero cuenta con 107.3 millones de m³ de agua. Dado que la extracción subterránea de la cuenca de Los Ocotes y Teocinte era de aproximadamente 30 millones de m³ de agua por año

(Instituto de Agricultura, Recursos Naturales y Ambiente y The Nature Conservancy, 2013, p. 120), se suponía que el potencial de explotación era de 77.3 millones de m³.

Esto último se sustenta en que dos pozos de estudio en el cantón Jagüey habían mantenido niveles estáticos del acuífero similares entre 2010 y 2016.

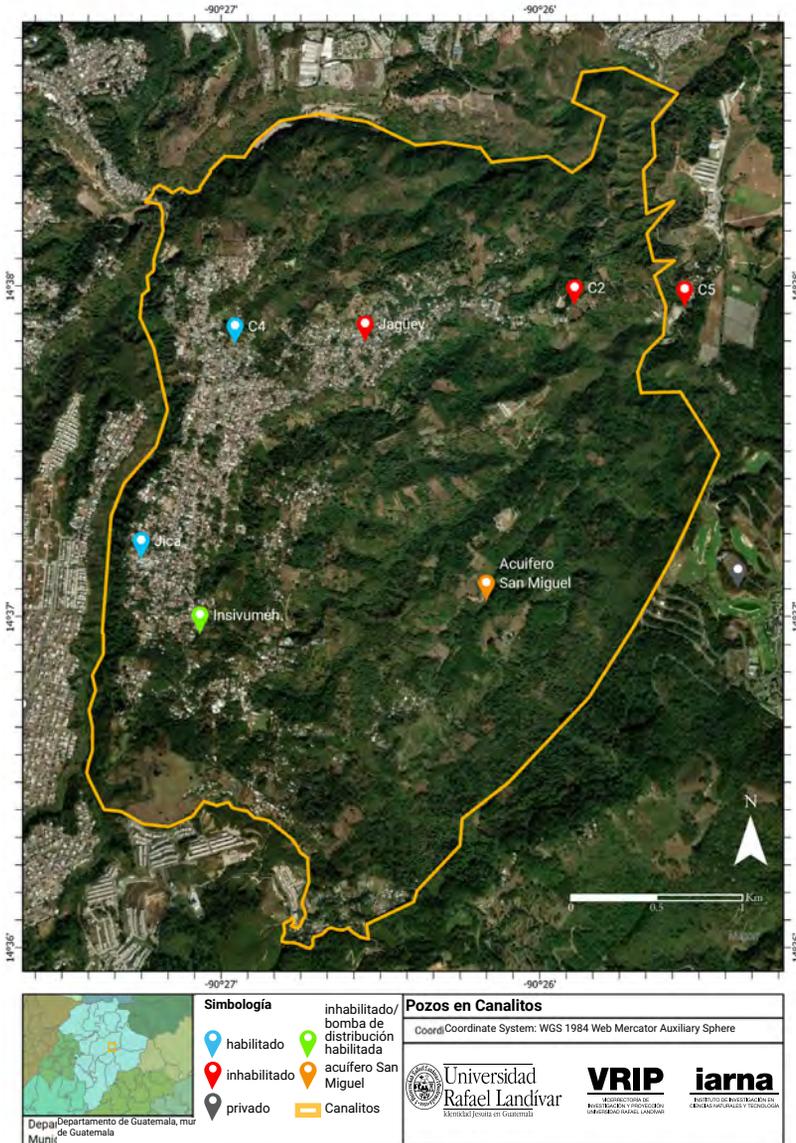
Figura 9
Pozos de Canalitos

Fuente: elaboración propia.

Aparte de las tensiones con las autoridades locales y los desarrollos inmobiliarios aledaños, también existen conflictos entre vecinos debido a la distribución desigual del vital líquido. En la figura 9 se muestran los seis pozos de Empagua perforados en el te-

ritorio de Canalitos. De estos, solo dos fueron equipados para surtir a la población: los pozos JICA e Insivumeh. El primero extrae 10 litros por segundo (l/s); mientras que del

segundo únicamente funciona el sistema de bombeo, el cual ayuda a distribuir el recurso extraído del pozo JICA a los cantones de la «parte alta».

Por otro lado, los pozos C4, C2, Jagüey y C5 fueron perforados como pozos de estudio por la Agencia de Cooperación Internacional del Japón (JICA), para el plan Emergencia I. Sin embargo, ninguno estaba equipado para complementar el sistema de distribución de agua hasta abril de 2022, cuando se inauguró el C4, diseñado para manejar un caudal de 20 litros por segundo (l/s) con el objetivo de disminuir la crisis de escasez. En la figura 9 se aprecia la ubicación del pozo privado Acuífero San Miguel, el cual extrae 42 l/s, 68 % más que el recurso extraído para abastecer a toda la población de Canalitos, cifra que se dio a conocer gracias a un espacio de diálogo entre vecinos y el representante del Acuífero San Miguel.

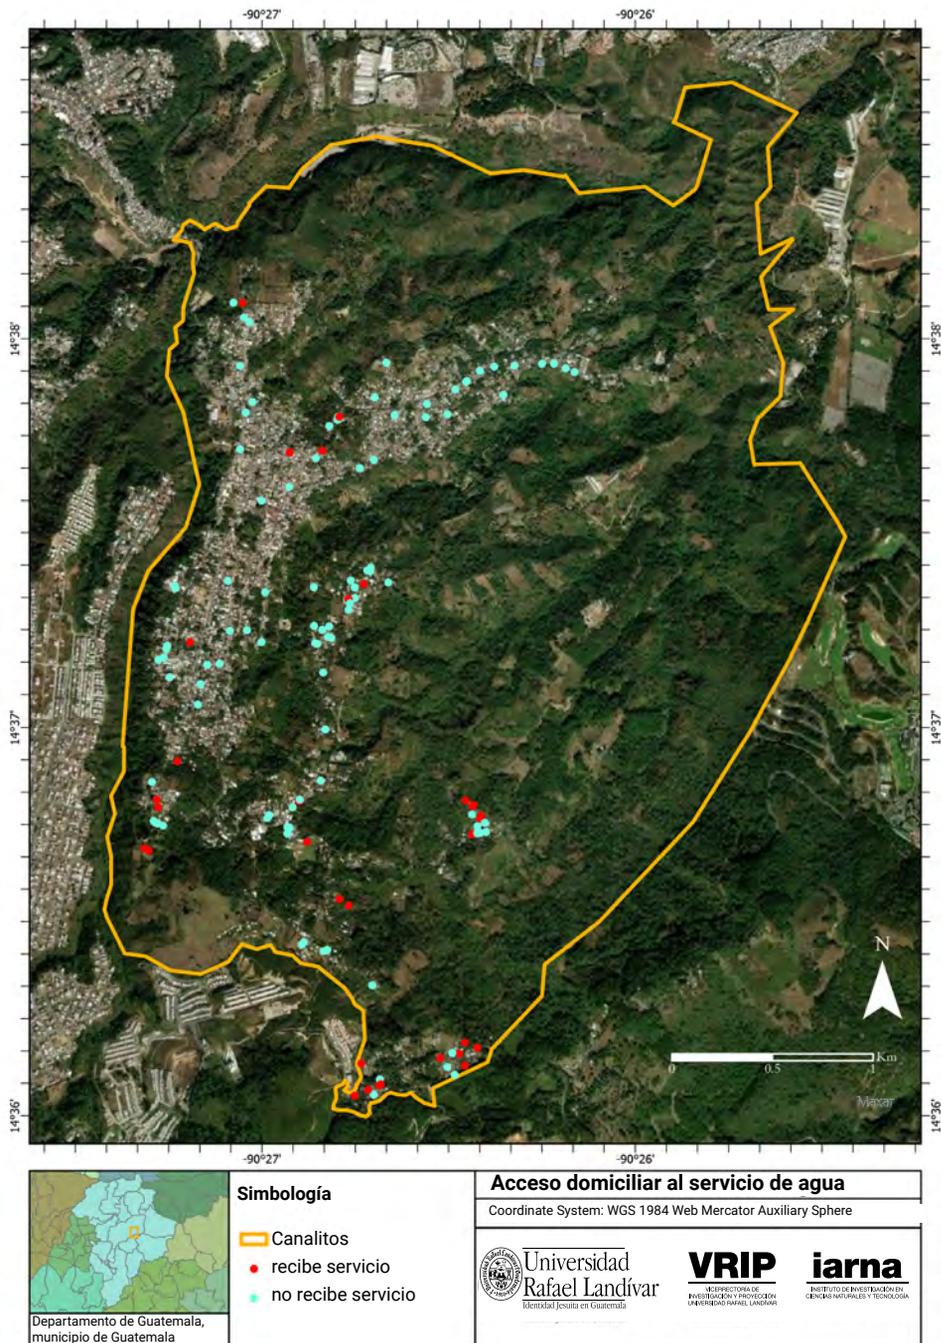
Figura 10

Acceso domiciliario al servicio de agua

La figura 10 muestra cómo el 25 % de los hogares de Canalitos no cuenta con conexión al servicio de agua municipal ni privado, de los cuales dos tercios se ubican en los sectores más altos (Huertas, Lourdes y El Gancho, Porvenir).

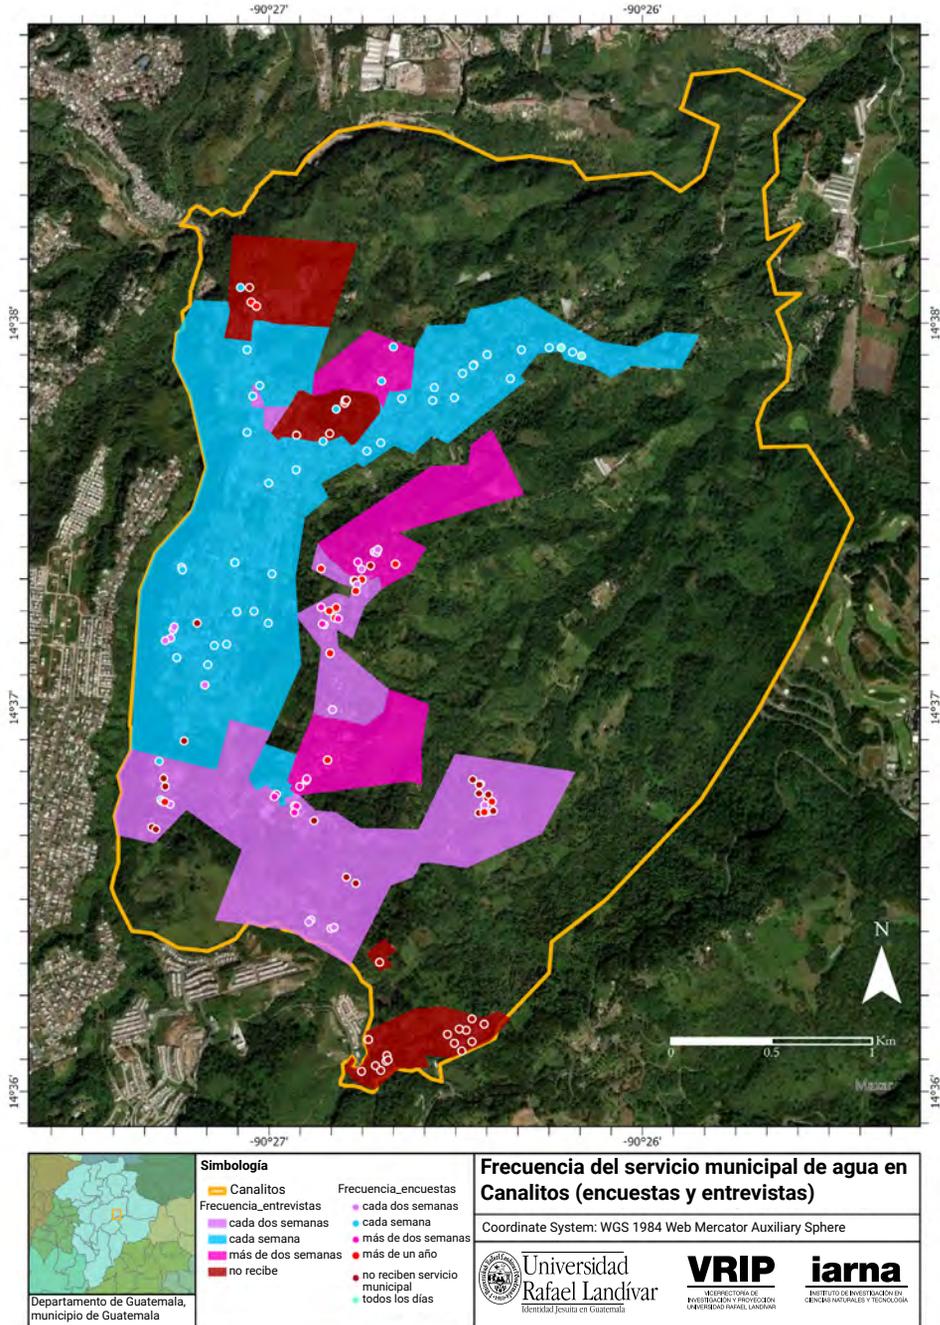
Figura 11

Frecuencia del servicio municipal de agua en Canalitos (según encuestas y entrevistas a dirigentes comunitarios)

Al comparar los resultados de las encuestas con la información recopilada en las entrevistas a dirigentes comunitarios (figura 11), se evidencia que los vecinos tenían una percepción muy acertada de la situación relativa al agua en la comunidad. La mayoría de los casos más graves se sitúan en la «parte alta», donde la frecuencia de servicio de agua potable es de 1 vez cada 2 semanas, o incluso menor, es decir, distribuida en intervalos de tiempo mayores. En particular, los puntos más críticos son El Gancho, Porvenir, El Bordo, Central/Jagüey, Huertas y Lourdes, este último sin acceso al servicio municipal.

Por otro lado, Jagüey, Central, Porvenir y Encuentros generalmente cuentan con un servicio más frecuente; sin embargo, este resulta insuficiente, ya que muchos hogares reciben agua solo de 1 a 3 días a la semana. Entre los vecinos encuestados, solamente el 2 % tiene acceso diario en los puntos menos elevados del Jagüey. Estos datos fueron recopilados posteriormente a la implementación del pozo C4. Tanto los dirigentes comunitarios como los vecinos enfatizaron que los periodos sin acceso a agua podían duplicarse o triplicarse; en muchos casos, dejaron de recibir el servicio durante 2020 y 2021, así como a principios de 2022.

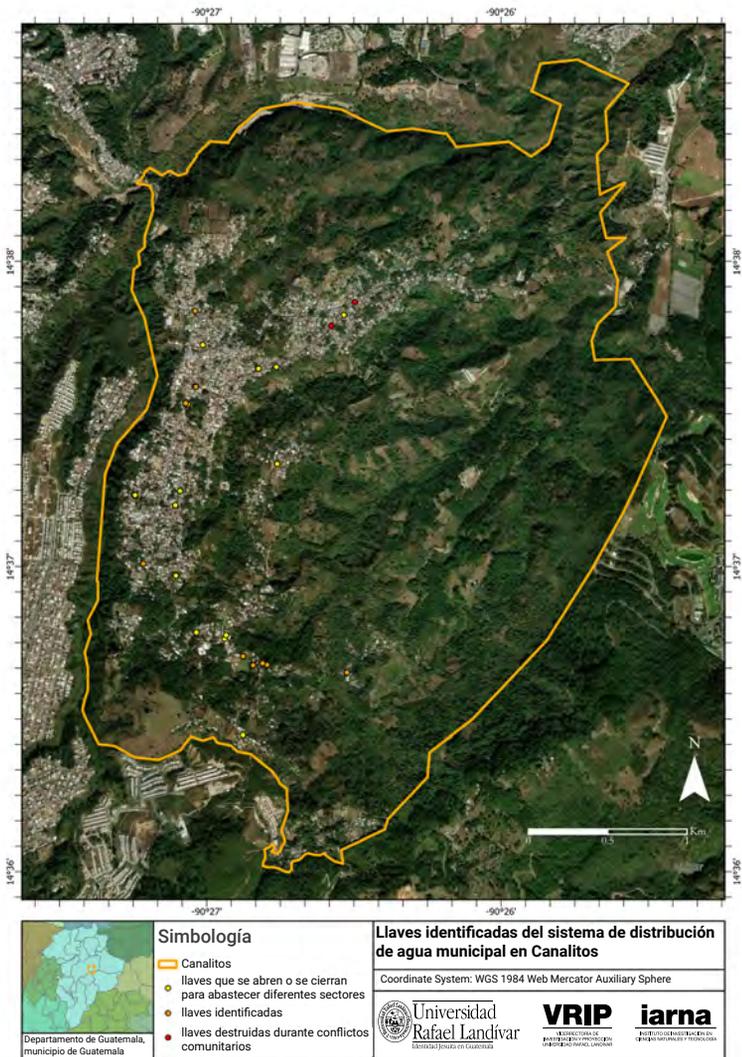
Figura 12

Llaves del sistema municipal de agua identificadas por los vecinos

Otro motivo de conflicto entre los vecinos y los trabajadores municipales que se destacó fue la apertura y cierre de llaves del sistema de distribución municipal en Canalitos, ya que esto determina qué sector recibe agua y en qué momento. Los conflictos alcanzaron tal magnitud que un par de estas fueron destruidas por los vecinos (puntos rojos, figura 12). Actualmente, gracias al soporte del

pozo C4, la conflictividad ha disminuido; sin embargo, los vecinos siguen vigilando constantemente a los trabajadores de Empagua durante el movimiento de estas llaves. En amarillo, se observan las llaves movilizadas en 2022 para modificar el trayecto del agua y en anaranjado aquellas que no afectan la distribución en los diferentes sectores, según los vecinos.
